木棧道生態工程之研究-以明池九曲橋為例

本文採用的D.E.R.U.系統評估方法，以田野調查法現場調查九曲橋木棧道的損壞情況，調查的範圍包含木棧道的支柱共104支，木棧道鋪面的寬度1.5米，長度75米，本文檢視調查木棧道比較常發生的破壞方式，以及發生比例，例如木棧道的破壞方式，主要還是以木材的腐蝕以及鋪面破損為主，其中木柱腐蝕的比例高達76.9%，地面破損處也高達125處，本文亦探討木棧道的修復補強方式是否恰當，以安全考量為生態工法之優先考量，腐蝕現象對於木柱強度有嚴重的影響，不僅減低其垂直載重能力，亦會降低其抗彎矩的能力，本文藉由田野調查的方式蒐集資料，做為未來探討木柱結構行為之依據，並提出未來木棧道設計改善建議。

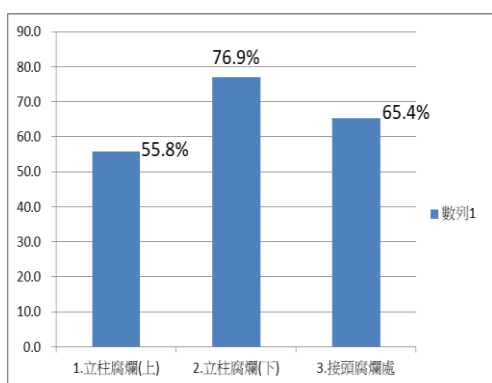
圖 1 立柱腐爛部位的發生率

圖一中立柱上方發生腐蝕的機率是55.8%，而下方發生腐蝕的機率是76.9%，主要可能是因為立柱的下方接近地面比較潮濕，而接合處的腐爛也佔了整體的65%，可見木棧道的木頭腐爛是一個重要的項目，如何防止腐爛，也是必須重視的問題，由圖二中可以得知這三處腐爛的位置，主要還是以立柱的下方最多，其次是接頭的部分，最後才是立柱的上方，使用松木相對容易發生腐爛的問題，在木材的選擇上，應該要更加注意材質與防腐處理。木柱的木質纖維腐爛，不僅會造成其斷面積減少，影響木柱的承载力，同時也會嚴重的影響其斷面的勁度，危害到木柱的安全的問題。

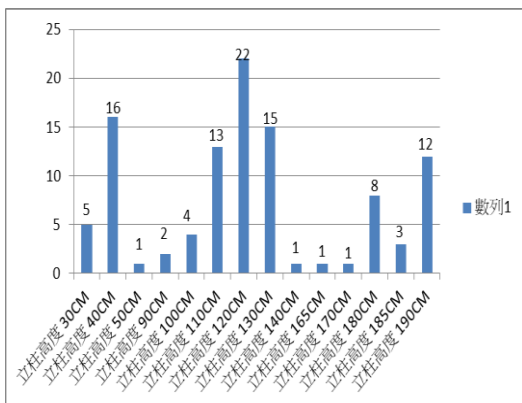
圖 3 立柱不同長度之支數

本次調查發現木棧道下方的木柱長度超過1米的有80支達到77% 如圖3、4所示，木柱過長一方面如果有腐蝕現象，木柱容易產生挫曲之外，由於高度落差太大，也容易發生行人墜落現象，嚴重的影響到安全的問題，因此扶手是相對的重

部分的木柱長度達到190公分如圖3，再加上木柱有木質纖維部分發生腐蝕現象，由於斷面的慣性矩I值降低，其勁度值EI/L降低，同時會使得其細長比kl/r增加，降低其容許軸向載重，進而產生挫屈，因此在長柱部分，是有必要再做詳細的檢查與分析，

要，因此扶手的設計，也是不可忽略，以確保安全。

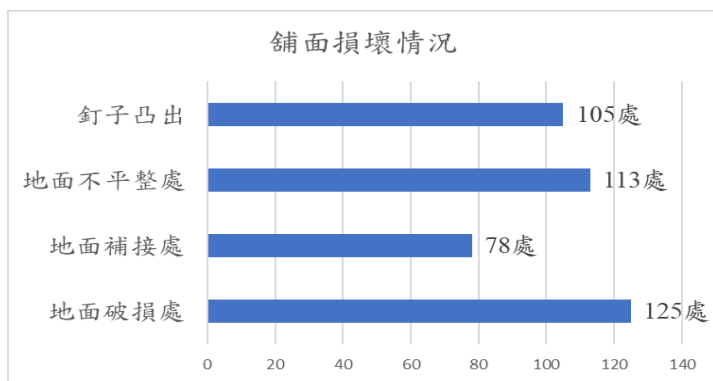
圖 5 鋪面損壞情形

鋪面部分的檢測結果如圖5所示，鋪面木板的釘子突起，容易造成行人的安全問題，可能發生絆倒與刮傷的問題，木頭的釘子，應採用安全，防鏽，強度高的釘子，並避免釘子突出造成人員的絆倒產生危險，木棧道木板間，雖然應留有足夠空隙排水，但應注意過大的空隙，可能會造成木板的斷裂，造成危險；另金剛砂本身當初的用意，是在增加鋪面的止滑效果，但是由於金剛砂的突起不夠，因此無法達到止滑的效果，而且木頭材質在潮濕的環境當中容易產生苔蘚，因此必須要特別的注意鋪面的平整度，因為如果平整度不夠，容易造成行人的滑導事件，影響安全甚鉅。

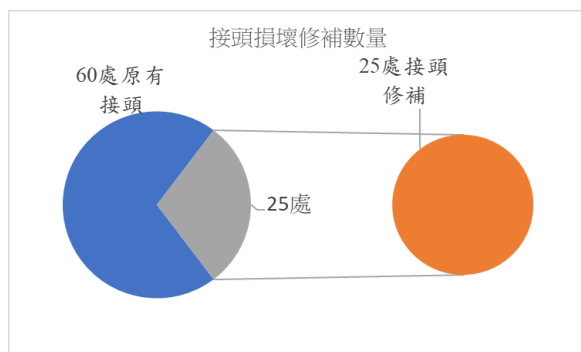
圖 6 接頭損壞修補情形

並進行安全的補強設計，在現場勘查時發現有些木柱是以木板作為補強的材料如圖6、7，但是由於木板其斷面的慣性矩I值，無法達到原本實心木頭的強度，

因此，其抗彎能力是不足的，如果只用表面方式的修補，也不足以能夠達到原來的強度，修復補強的工法，也是值得檢討與注意的。

木棧道支柱結構系統，應注意腐蝕現象，否則會造成垂直方向的承載能力降低，柱與托梁的接合處，應加強樑柱的接合能力，可考慮以角鐵的方式結合，另外可在柱與柱間增加斜撐系統，以穩定木棧道的支撐系統，
