苗栗縣山坡地校舍損壞評估之研究

陳博亮¹ 陳昭勳^{2*}

本專題研究為「僑文國小校舍安全監測計畫」，僑文國小圖書館以及教學大樓疑似因地基掏空以及邊坡滑動之疑慮，而造成地面及走道多起龜裂、沉陷等。為能完整了解目前沉陷情形對校舍結構安全之影響，必須進行沉陷情形之監測以及邊坡穩定分析，以分析造成地層下陷之原因，以供後續補強設計之依據。

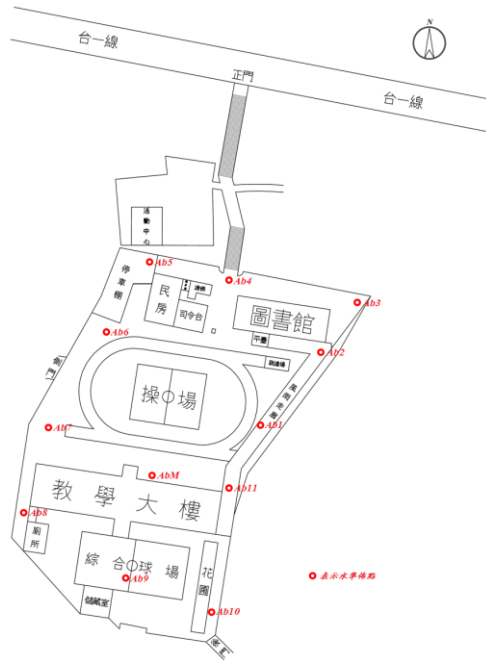
圖 2 校區測點分佈示意圖

測點	(0708)	(0723)	0730)	(0806)	(0811)	(0820)	(0907)	(0921)
AbM	0.000	0.000	0.000	0.000	0.000	0.000	0.000	0.000
Ab1	-0.066	-0.066	-0.065	-0.064	-0.067	-0.066	-0.068	-0.066
Ab2	-0.366	-0.365	-0.365	-0.362	-0.367	-0.365	-0.367	-0.366
Ab3	-0.597	-0.598	-0.600	-0.596	-0.596	-0.598	-0.599	-0.599
Ab4	-0.783	-0.783	-0.787	-0.782	-0.783	-0.786	-0.784	-0.786
Ab5	-0.543	-0.544	-0.546	-0.542	-0.545	-0.547	-0.546	-0.548
Ab6	-0.332	-0.332	-0.333	-0.336	-0.332	-0.333	-0.334	-0.334
Ab7	-0.088	-0.087	-0.088	-0.090	-0.087	-0.088	-0.089	-0.089
Ab8	0.421	0.420	0.419	0.418	0.420	0.419	0.418	0.418
Ab9	0.497	0.494	0.496	0.494	0.494	0.494	0.492	0.492
Ab10	-0.108	-0.109	-0.110	-0.108	-0.108	-0.108	-0.111	-0.112
Ab11	-0.031	-0.032	-0.033	-0.031	-0.032	-0.031	-0.035	-0.034
閉合差	+ 0.001	- 0.001	- 0.003	-0.001	+ 0.000	+0.002	-0.003	-0.003

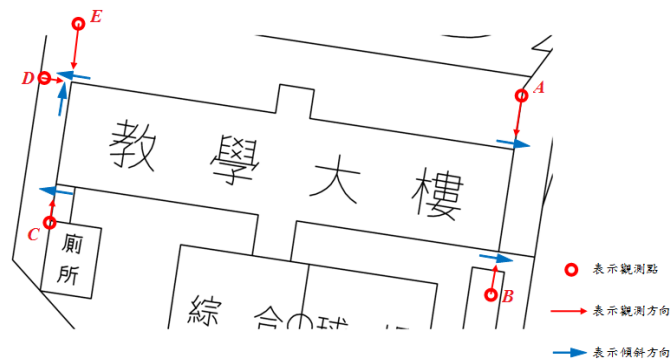
圖 4 教學大樓傾斜測量示意圖

測點	測量高度	偏移量	傾斜率	傾斜方向
A	8.8 m	7.5 cm	1/117	左
B	7.3 m	1.5 cm	1/487	右
C	5.5 m	1.2 cm	1/458	左
D	7.4 m	6.6 cm	1/112	左
E	7.4 m	0.7 cm	1/1057	右

2. 建築物傾斜測量結果顯示，教學大樓及圖書館傾斜率皆已達修復及補強之法規值。

3.由於教學大樓及圖書館之傾斜率已達修復及補強之規範值，建議針對結構體損壞部分補強、修復及評估其費用，以保障學生上課之安全。

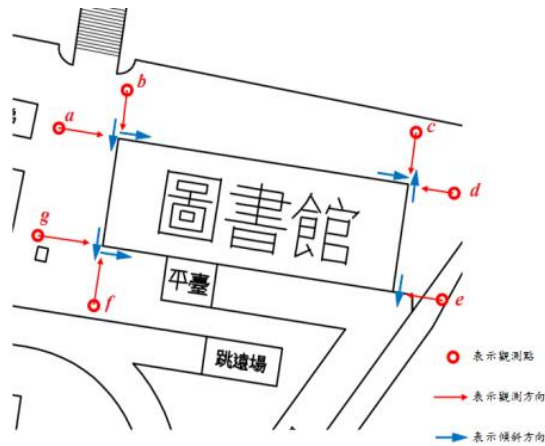
圖 5 圖書館傾斜測量示意圖

測點	測量高度	偏移量	傾斜率	傾斜方向
a	8.5 m	1.3 cm	1/654	右
b	8.5 m	5.7 cm	1/149	左
c	8.5 m	1.8 cm	1/472	左
d	8.5 m	1.2 cm	1/702	右
e	8.0 m	2.5 cm	1/320	左
f	8.4 m	4.0 cm	1/210	右
g	8.4 m	3.2 cm	1/263	右

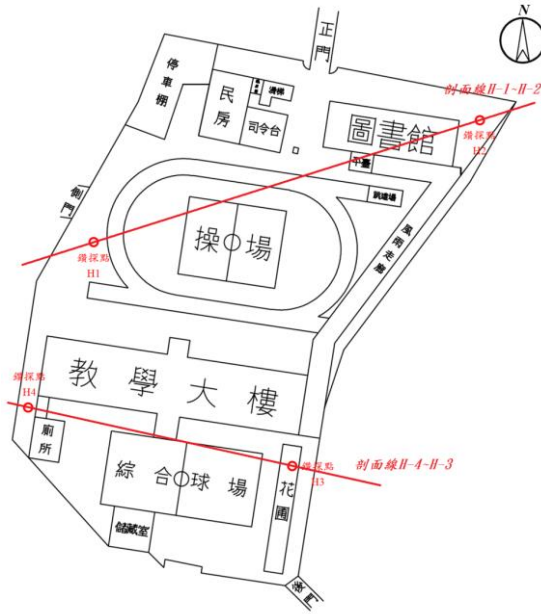
圖 6 邊坡剖面示意圖

在此研究中，將利用型態、地質狀況、地下水位紀錄以及邊坡幾何形狀並以邊坡穩定分析軟體 STABL(採用版本：STEDwin2.79)進行穩定分析，土壤參數則是參酌工程地質鑽探調查報告建議之地層大地參數(表 5)作為分析依據。分別取圖書館(H-1 至 H-2)以及教學大樓(H-4 至 H-3)兩個斷面(圖 6)，並且考慮三種不同狀況(平時、暴雨以及地震)進行分析，結果如表。

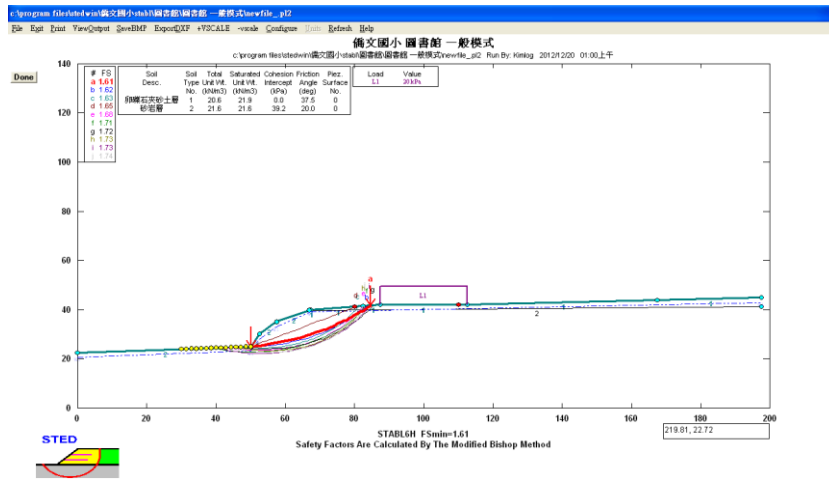
圖 7 邊坡穩定分析圖(一般模式)

項次	分析狀態	安全係數 FS		規範要求*
		圖書館 斷面 H-1~H-2	教學大樓 斷面 H-4~H-3	
1	一般模式	1.61	2.33	FS ≥ 1.50
2	暴雨模式	1.61	2.33	FS ≥ 1.10
3	地震模式	1.22	1.60	FS ≥ 1.20

3. 由地質鑽探資料結果顯示，四個鑽探位置之岩盤深度為地表下方 1.9~5.4 公尺之間，並且於基地地盤分類計算顯示，屬於第一類地盤；在進行邊坡穩定分析結果顯示，於三種不同模式分析狀況下，皆沒有地滑的疑慮。
