2018中華民國營建工程學會第十六屆營建產業 永續發展研討會

中國醫藥大學附設醫院之室內空氣品質探討

-以急重症大樓第一，二洗腎室為例

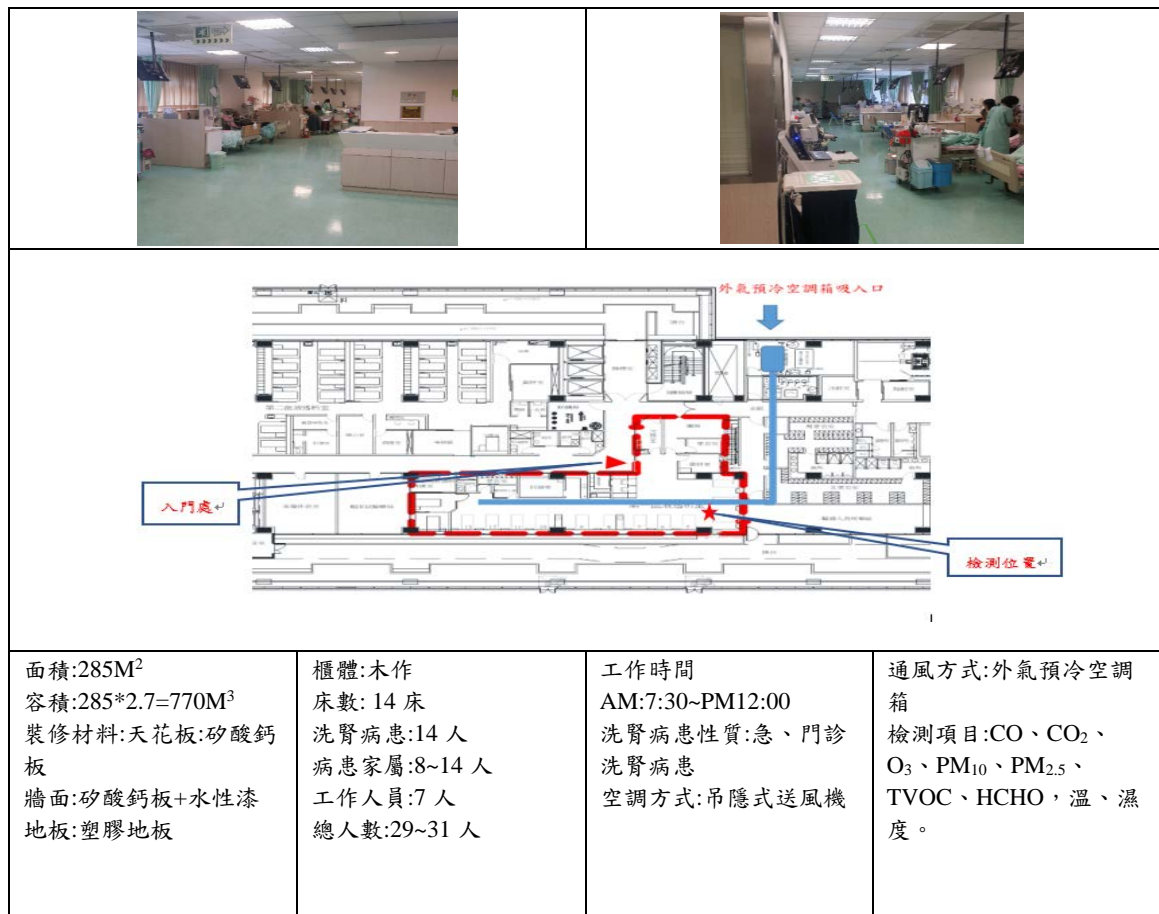
圖 3 急重症大樓第一洗腎室現況及平面圖

採樣時間為 2018 年 8 月 23 日,2018 年 8 月 25 日,採樣地點為中國醫藥大學附設醫院急重症大樓第一、第二洗腎室,詳細地點(如圖 3、圖 4)所示,採樣時地點為機械通風,且採樣過程中並未淨空。採樣期間人數依現場狀況為主。

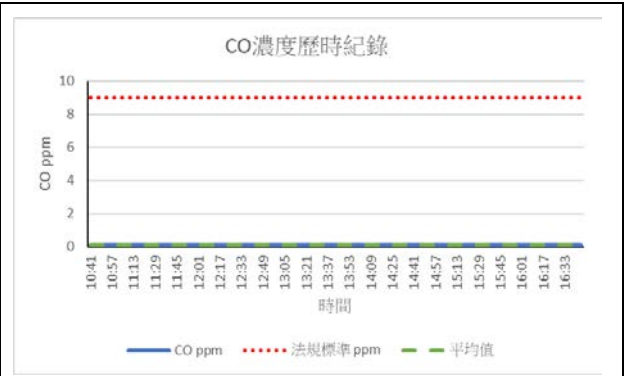
圖 6 CO 濃度歷時紀錄圖

圖 6 為 2018 年 8 月 23 日，中國醫藥大學附設醫院急重症大樓第一洗腎室之 CO 濃度變化，利用 KANOMAX 氣體檢測 CO(ppm)濃度,依現場實際檢測結果，最高值及最低值均為 0.1ppm。

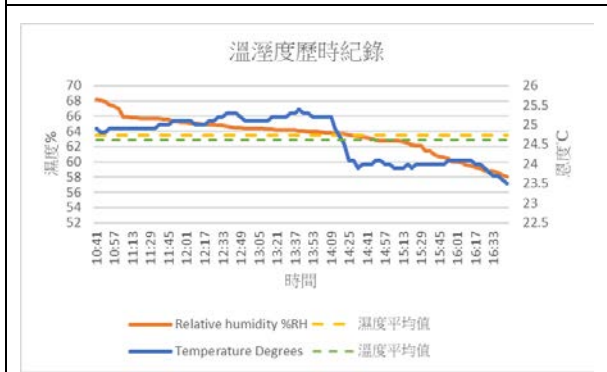
圖 7 溫溼度歷時紀錄圖

圖 7 為 2018 年 8 月 23 日，中國醫藥大學附設醫院急重症大樓第一洗腎室之溫、濕度變化，利用 KANOMAX 氣體檢測溫、濕度,依現場實際檢測結果，溫度最高值為 25.4 度最低為 23.5 度，平均值 24.6 度。濕度最高值為 68.2%最低值為 58.1%，平均值為 63.5%。

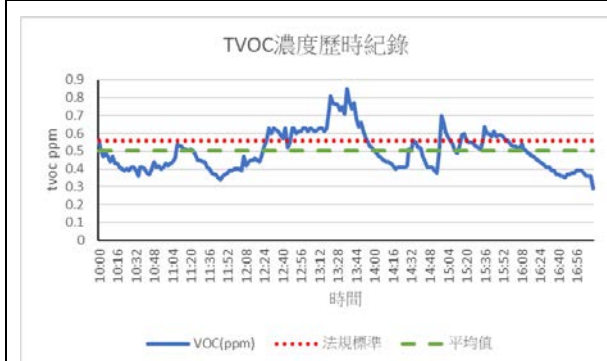
圖 9 TVOC 濃度歷時紀錄圖

圖 9 為 2018 年 8 月 23 日，中國醫藥大學附設醫院急重症大樓第一洗腎室之總揮發性有機化合物變化，利用手提式 TVOC 檢測器檢測,依現場實際檢測結果，總揮發性有機化合物最高值為 0.85ppm，最低值為 0.29ppm，平均值為 0.5ppm。

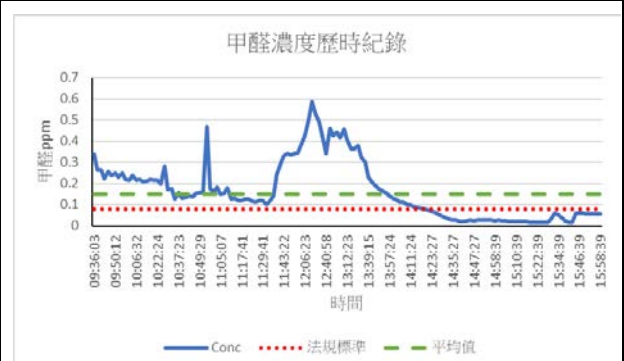
圖 10 甲醛濃度歷時紀錄圖

圖 10 為 2018 年 8 月 23 日，中國醫藥大學附設醫院急重症大樓第一洗腎室之甲醛變化，利用手提式甲醛檢測器檢測,依現場實際檢測結果，甲醛最高值為 0.587ppm，最低值為 0.014ppm，平均值為 0.15ppm。

急重症大樓第一洗腎室甲醛(HCHO)檢測平均值為 0.15ppm，第二洗腎室甲醛(HCHO)檢測平均值為 0.2ppm 皆高於法規值 0.08ppm，推測其原因為大量使用醫療用酒精，醫療用酒精含有約 70~75%的乙醇，乙醇(Ethanol)結構簡式 CH₃CH₂OH 是醇類的一種，與甲醚是同分異構體，醇類與醚類會造成甲醛偵測儀器的誤判，把乙醇濃度誤判為甲醛濃度(鄭仁雄 2014)。

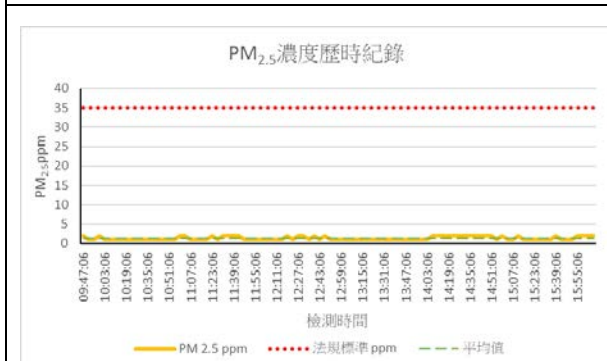
圖 11 PM_{2.5} 濃度歷時紀錄圖

圖 11 為 2018 年 8 月 23 日，中國醫藥大學附設醫院急重症大樓第一洗腎室之懸浮微粒(PM_{2.5})變化，利用手提式粉塵計檢測,依現場實際檢測結果，PM_{2.5}最高值為 2ppm，最低值為 1ppm，平均值為 1.3ppm。

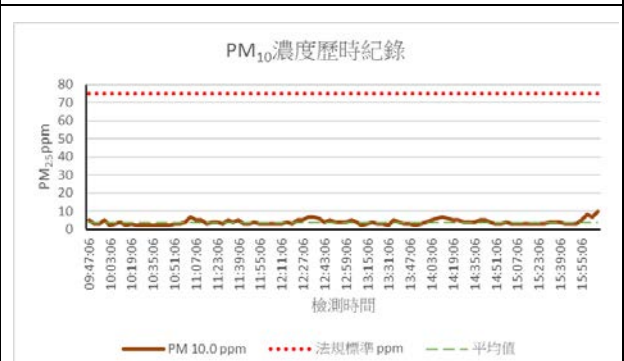
圖 12 PM₁₀ 濃度歷時紀錄圖

圖 12 為 2018 年 8 月 23 日，中國醫藥大學附設醫院急重症大樓第一洗腎室之懸浮微粒((PM₁₀)變化，利用手提式粉塵計檢測,依現場實際檢測結

果，PM₁₀ 最高值為 10ppm，最低值為 2ppm，平均值為 3.8ppm。

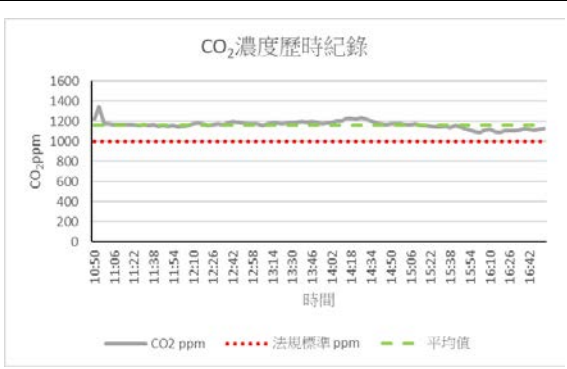
圖 13 CO₂ 濃度歷時紀錄圖

圖 13 為 2018 年 8 月 25 日，中國醫藥大學附設醫院急重症大樓第二洗腎室之 CO₂ 濃度變化，利用 KANOMAX 氣體檢測 CO₂ (ppm)濃度,依現場實際檢測結果，最高值為 1344ppm，最低值為 1091ppm，平均值為 1166ppm。

急重症大樓第一洗腎室二氧化碳(CO₂)檢測平均濃度為 1266ppm、第二洗腎室二氧化碳(CO₂)檢測平均濃度為 1166ppm，皆超出法規標準

(1000ppm)。本次檢測時外氣預冷空調箱雖正常運作但二氧化碳(CO₂)檢測值仍無法有效降低。因本建築物為民國 101 年 11 月 23 日以前取得建築執照，換氣率標準無法參照「室內空氣品質標準」。建議爾後若有相關空間整修工程需增設排氣設施對既有建築物換氣率應有顯著效益 (Shen&Chang 1994)。

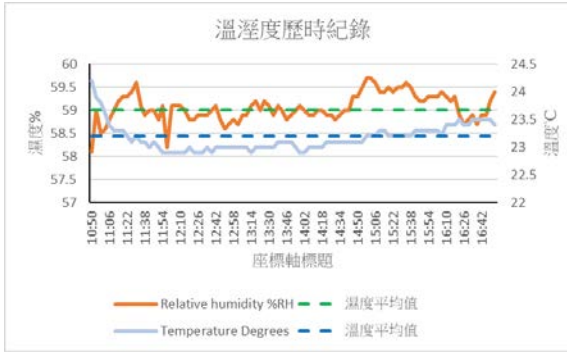
圖 15 溫溼度歷時紀錄圖

圖 15 為 2018 年 8 月 25 日，中國醫藥大學附設醫院急重症大樓第二洗腎室之溫、濕度變化，利用 KANOMAX 氣體檢測溫、濕度,依現場實際檢測結果，溫度最高值為 24.2 度最低為 22.9 度平均值為 23.2 度。濕度最高值為 59.7%最低值為 58.1%，平均值為 59%。

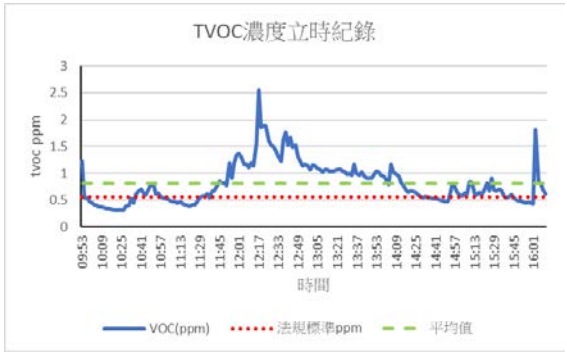
圖 17 TVOC 濃度歷時紀錄圖

圖 17 為 2018 年 8 月 25 日，中國醫藥大學附設醫院急重症大樓第二洗腎室之總揮發性有機化合物變化，利用手提式 TVOC 檢測器檢測,依現場實際檢測結果，總揮發性有機化合物最高值為 255ppm，最低值為 0.31ppm，平均值為 0.81ppm。

由檢測結果得知中國醫藥大學急重症大樓第二洗腎室 TOVC 平均檢測值為 0.81ppm 超過法規值 0.56ppm，推測原因為洗腎室內部於洗手處皆放置含酒精的洗手液外，於走道處亦放置乾洗手液，且病患於洗腎結束時，醫、技人員皆會對於病人所接觸過的床及機器進行消毒。由檢測數據可看出總揮發性有機化合物(TVOC)檢測值於特定時間會突然升高、而後續逐步下降。急重症大樓第一洗腎室總揮發性有機化合物(TVOC)平均值為 0.5ppm 雖然低於法規值 0.56ppm，但亦臨界於法規值。

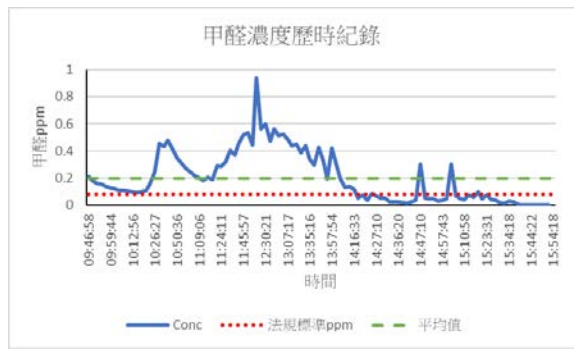
圖 18 甲醛濃度歷時紀錄圖

圖 18 為 2018 年 8 月 25 日，中國醫藥大學附設醫院急重症大樓第二洗腎室之甲醛變化，利用手提式甲醛檢測器檢測,依現場實際檢測結果，甲醛最高值為 0.936ppm，最低值為 0ppm，平均值為 0.2ppm。
