建築無障礙空間設計之探討-以ROW為例

*林鈺淇 (Yu Chi Lin) 曾 亮 (Liang Tseng) 謝祥偉 (Hsing Wei Hsieh)
逢甲大學建築專業學院 逢甲大學建築專業學院 謝祥偉建築師事務所
研究生 副教授 建築師

Discussion on the Design of Barrier-Free Space in Architecture -ROW as an Example

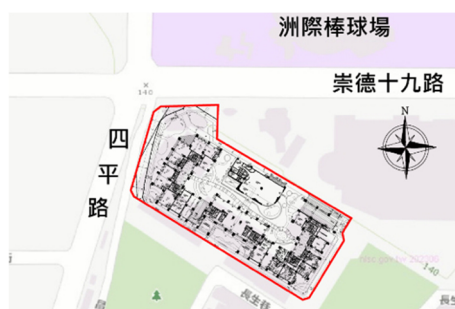
圖3-1 ROW基地配置示意圖

- (1)基地位置:台中市北屯區四平路568巷3號。
- (2)基地環境介紹: 基地現有建築物為地上二十四層，地下五層。
- (3)動線分析:崇德十九路及四平路為主要動線，四平路568巷為次要動線;車行入口為陸光四巷，四平路568巷為出口;住戶入口由四平路568巷進入至主大廳，再經由室內動線進出至各棟大廳。
