2014中華民國營建工程學會第十二屆營建產業

永續發展研討會

人工溼地生態工程於施工驗收階段永續性成效指

標之初探

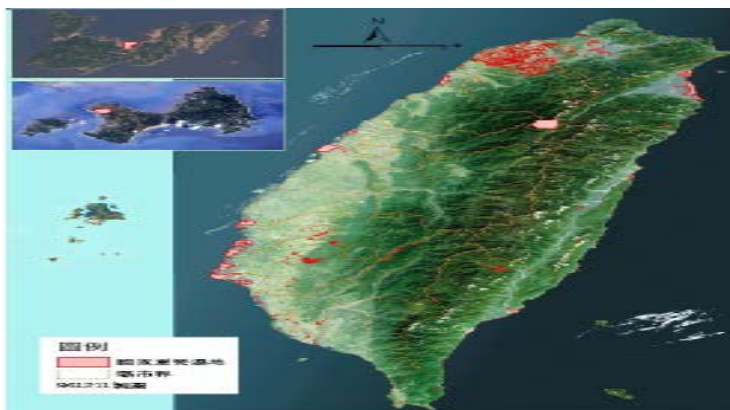
圖3.1 2007年國家重要濕地空間位置圖[22]

內政部營建署於民國95年10月27日開始辦理「劃定國家重要濕地」評選作業，就各濕地之「生物多樣性」(佔50%)、「自然性、代表性及特殊性」(佔30%)及「規劃合理性」(佔20%)分別評定審查，「國際級」比照RAMSAR準則6，以「族群個體數超過1%」之標準從嚴認定；「國家級」及「地方級」則以委員所評定之多數認定，民國96年審查成果為國際級濕地2處、國家級濕地41處、地方級濕地32處，共75處，如圖3.1所示[22]。

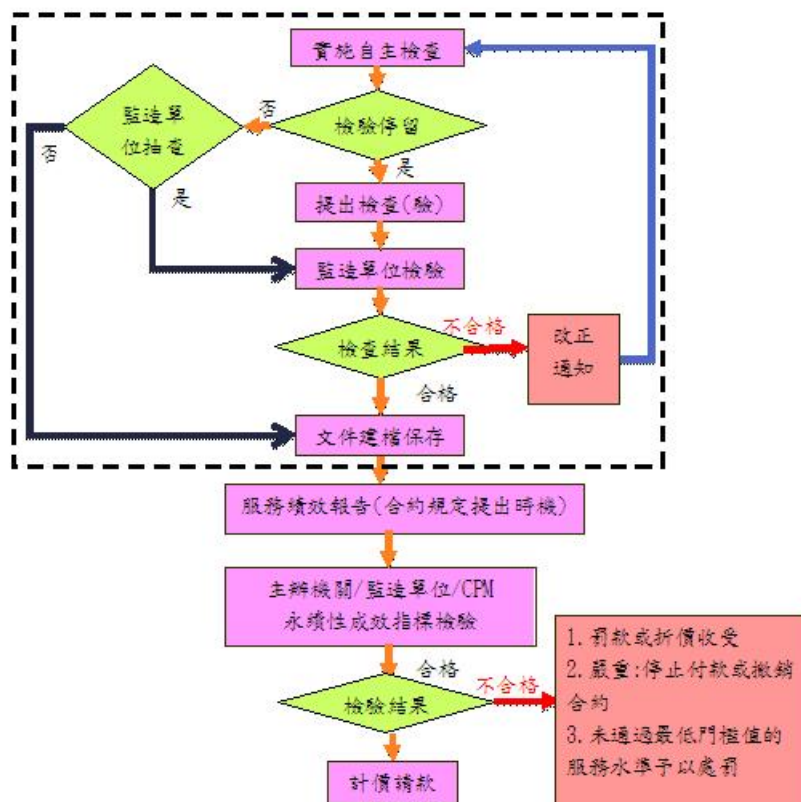
圖3.3 人工濕地生態工程的永續性成效檢驗作業流程圖

人工濕地生態工程的永續性成效式合約中經常性每月有明確成果或施工階段成果付款,以便進行工程及經常性服務,如果承攬廠商遵守合約內容,在每月或階段付款的情況下,承攬廠商須將經常性每月有明確成果或施工階段成果之付款所須附的發票保留並報告服務的績效,承攬廠商的履約服務監測系統內各項自主管制檢查需與監造計畫對應連貫再與成效式合約的永續性成效指標(SPI)對應串聯連貫,由承攬廠商評價自己的服務水準提出報告,經主辦機關或其代表(監造或專案經理)透過永續性成效指標(SPI)檢驗,如果服務水準不符合要求,則罰款或折價收受若有嚴重情事,可能將停止付款或撤銷合約,如果承攬廠商未能在限定的合約期限中,實現某些最低門檻值的服務水準,成效式合約也有相關處罰的規定,人工濕地生態工程的永續性成效檢驗作業流程如圖3.3所示。
