「2022 中華民國營建工程學會第二十屆營建產業永續發展研討會」

空調設備使用與維護之探討

—以新竹縣某佛院為例

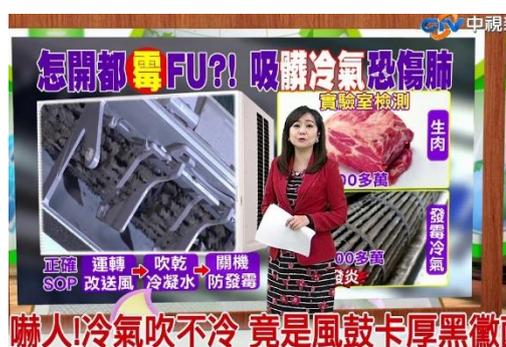
圖 1 冷氣保養實例-1

一般人使用空調設備的慣性思維：開關機、調溫度、冷度不夠找專業人士補冷媒或進行清潔保養，忽視正確的使用方式及定時清潔的重要性。空調室內機長期處於潮濕狀態往往是霉菌生長的溫床，如果沒有即時的清潔，容易造成發霉現象的黴菌，不但會釋放出過敏物質，引發過敏、氣喘，有些毒性強的黴菌，更會引起嚴重的肺部病變，甚至死亡。

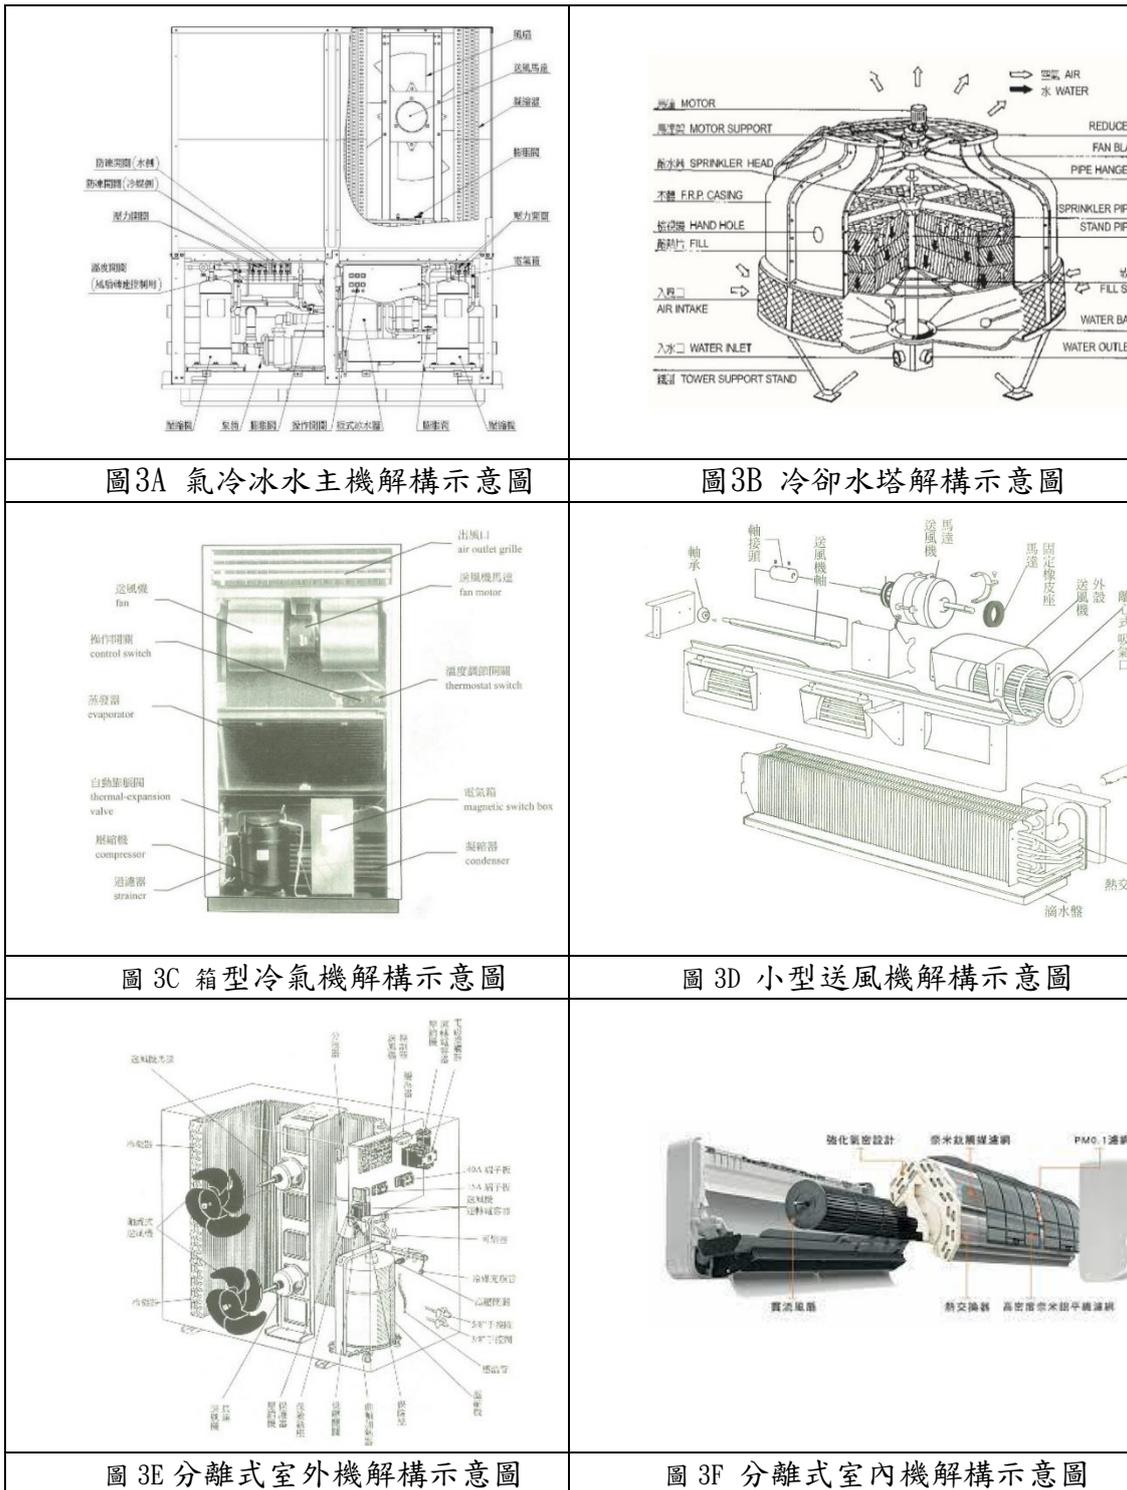
圖 3 設備結構圖

本案例的空調設備主要有氣冷冰水主機、冷卻水塔、箱型冷氣機、室內送風機、分離式冷氣機組。設備結構（如圖 3）。綜合上述本案例空調設備節能措施：冰水出、回水溫度每提高 1°C 主機節能量可達 1.5%。

本探討案例為新竹縣某佛院空調系統，其設置空間使用分別為：行政辦公區域、公共區域、住宿區。溫度控制採一對一、一對多，集結至控制室做集中管控。本案例空調設備系統共分為五個系統（如表1所示）。

- 1.冰水系統 A：一層大殿區、二層用餐區、三層階梯教室、辦公區域、四層佛堂、講堂、圖書室等空間，共計 12 個區域。
- 2.冰水系統 B：五層至六層。老母大殿、羽球館、桌球室、多功能室、健身中心等空間，共計 7 個區域。
- 3.水冷式系統：一層廚房。室內為 2 台箱型冷氣，室外 1 台 30 噸圓型水塔。
- 4.多聯式系統：四層及夾層為住宿通舖區。採用 4 台 VRF 室外主機。
- 5.分離式系統：六層為 12 間套房住宿區。12 組一對一壁掛式分離式冷氣。

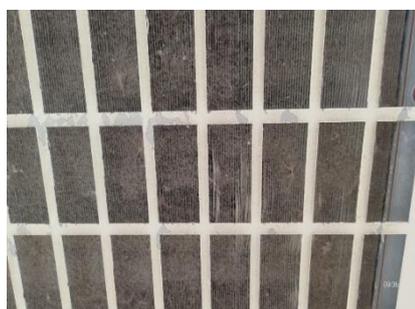
圖 4 冷凝器髒污示意圖

1.定期清洗冰水主機之冷凝器：冷凝器髒污會使溫度升高，散熱不良增加壓縮機耗能。定期清洗提高效率減少耗能（如圖4）。

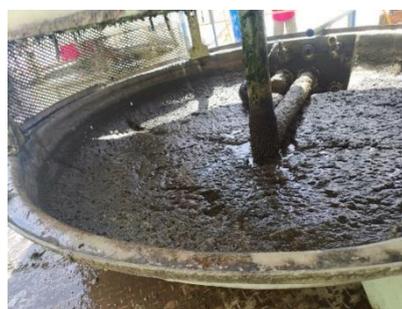
圖 5 冷卻水塔髒污示意圖

2.定期檢視及清洗冷卻水塔：檢視冷卻水溫，不宜偏高，會增加空調主機耗電，一般可能是冷卻水塔之風扇故障、冷卻水灑水不均、散熱材污損等造成散熱不良。冷卻水需檢視其污濁狀況進行清洗，減少水中雜質污染，避免污垢阻塞散熱材，減少冷凝器積垢影響主機效率（如圖5）。

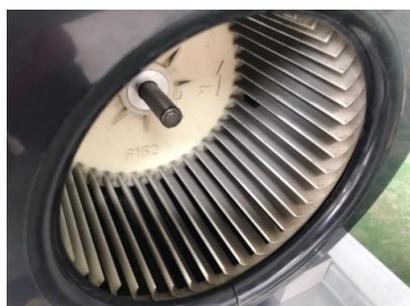
圖 6 送風機風鼓髒污示意圖

4.定期檢視及清洗定內送風機：檢測送風量及溫度，風鼓髒污影響轉速，增加送風機耗電。亦會將其污垢吹至室內，影響室內空氣品質（如圖6）。

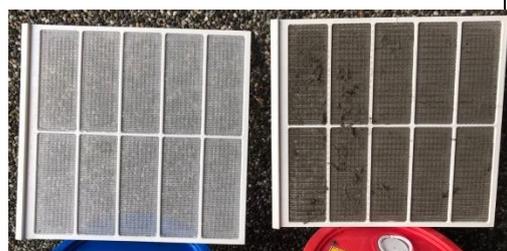
圖 7 回風濾網清洗前、後示意圖

5.定期檢視清洗回風網：回風網阻塞影響（如圖7）。
