「2022中華民國營建工程學會第二十屆營建產業永續發展研討會」

臺中文學館園區室內空氣品質之探討

-以常設一館與常設二館為例

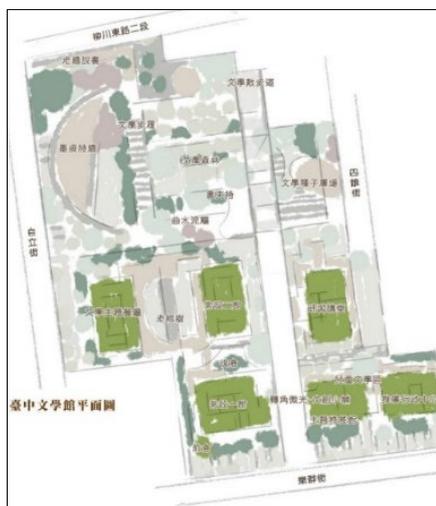
臺中文學館園區前身原為臺中市歷史建築「日式時期警察宿舍群」，為1932年落成的臺中市警察署長及警察官邸，整個街廓由樂群街、自立街及柳川東路所包圍。區內宿舍建築為「和洋折衷的和式洋風」的木構造建築，均有前後院落，環境清幽雅緻。臺中文學館全園區建築物共分6棟，分別為推廣行政中心、主題特展館、常設一館、常設二館、研習講堂、文學主題餐廳(如圖2-1)。

圖2-1 台中文學館全區配置示意圖

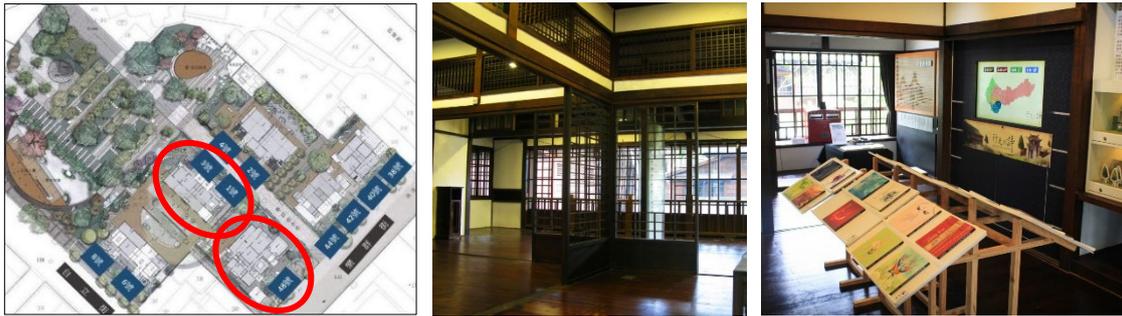
本研究將館舍中規模最大、擺設及活動最為固定的2棟館舍：「常設一館」與「常設二館」為本文施測分析之對象(如圖3-1A、圖3-1B、圖3-1C所示)。

圖3-1A 檢測對象位置示意圖 圖3-1B 室內空間示意圖 圖3-1C 室內擺設示意圖

「常設一館」(樂群街48號)是昔日的警察署長宿舍，規制最為宏大、作工最為精美，也是園區內宿舍群之象徵。展示主題有「臺中文學發展源流、大紀事」、「社會關懷與批判」等主題。其室內空間意象(如圖3-1B)，建築平面圖(如圖3-2)。本研究對其空間的相關調查(如表3-1)。

以「空間」及「人物」作為主題，讓訪客抱著輕鬆、愉快的心情，透過互動式多媒體，認識臺中作家及其作品、事蹟。其室內空間意象如(圖3-1C)，建築平面圖(如圖3-3)。本研究對其空間的相關調查(如表3-2)。

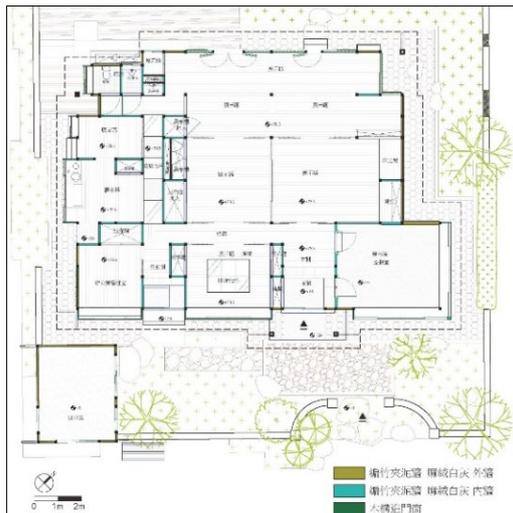
圖3-2 「常設一館」建築平面圖

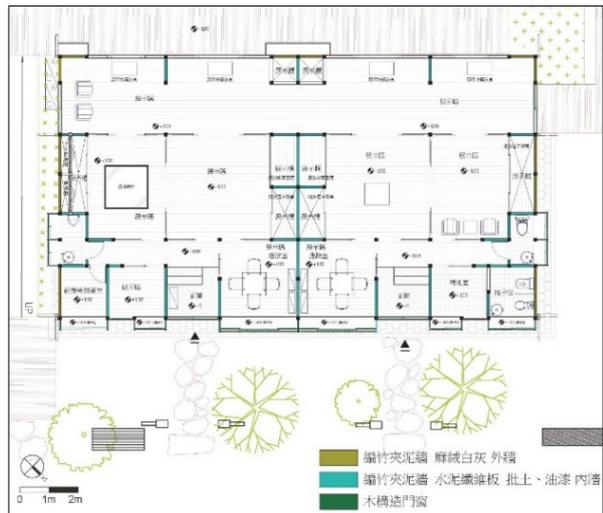
圖3-3 「常設二館」建築平面圖

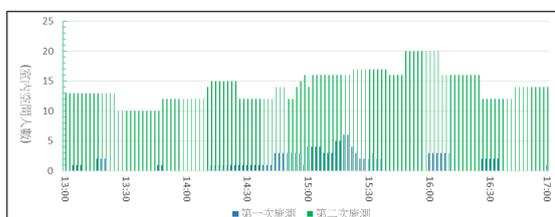
常設一館面積150.75m²，第一次施測日為平日，第二次施測日為例假日。觀察施測期間室內空間的人數(如圖4-1A所示)可知，第一次施測日人數較為零星，而第二次施測日平均都有10人以上的人數。人員的活動行為以站立觀展為主。

圖4-1A 常設一館人數分析圖

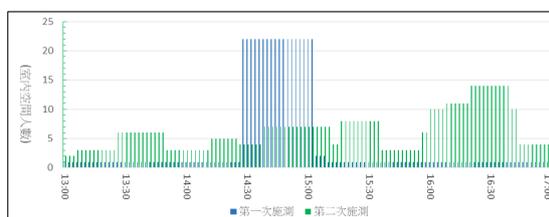
圖4-1B 常設二館人數分析圖

常設二館面積140.45m²，第一次施測日為平日，第二次施測日為例假日。(如圖4-1B所示)第一次施測日巧遇觀光團參訪，室內高達22人，其他時間則無人來訪。而第二次施測日訪客入內較為均佈，最高室內有14人。人員的活動行為以坐姿閱讀為主。

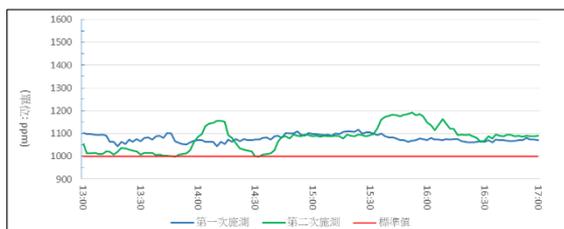
常設一館(如圖4-2A所示)，第一次施測(平日)最高達到1116ppm，最低為1044ppm，整體均高於標準值。第二次施測(例假日)有兩個顯著的高峰，達到1192與1156ppm，最低為998ppm，整體也高於標準值。對比人流(如圖4-1A所示)分析可得知，訪客人數短時間增多的時刻(14:00~14:30及15:30~16:00)，室內CO₂濃度亦反映出高峰點。而其他時段，第一次施測與第二次施測的人流，並未顯著的反應在室內CO₂濃度上。

圖4-2A 常設一館二氧化碳分析圖

1. 該空間應設法改善通風環境，或許可以嘗試增加窗戶常開的時段，增加自然外氣的引入量，降低對空調的依賴。
2. 數值雖然偶有超標，但是超標的程度大多不大，只要增加室內的換氣率，應該能使多項汙染物合於標準值。

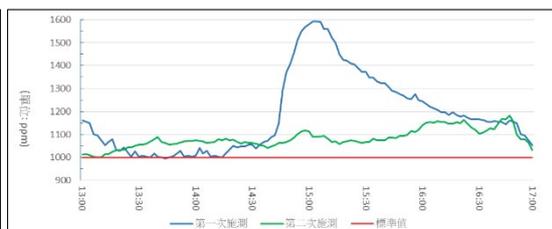
常設二館(如圖4-2B所示)，第一次施測(平日)有一個高峰達到1593ppm，最低為997ppm，整體高於標準值。第二次施測(例假日)最高達到1182ppm，最低為1000ppm，整體均高於標準值。對比人流(如圖4-1B所示)分析可得知，訪客人數短時間增多的時刻(14:00~15:00)，室內CO₂濃度亦攀升到高峰點。而室內無訪客的時段，(13:00~14:30)，室內CO₂濃度相對較低，但仍未能合於標準。

圖4-2B 常設二館二氧化碳分析圖

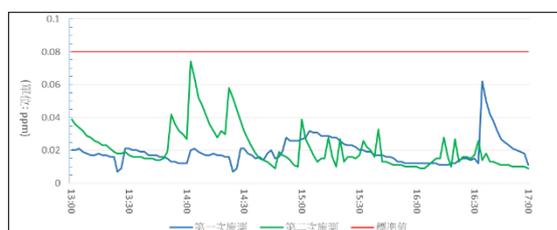
常設一館(如圖4-3A所示)，第一次施測最高達到0.062ppm，最低為0.007ppm，整體均低於標準值。第二次施測有兩個顯著的高峰，達到0.074與0.058ppm，最低為0.009ppm，整體也低於標準值。對比人流(如圖4-1A所示)及筆者的紀錄可得知，第二次施測出現的高峰值與室內人數無關，而是當時的人有搬動展品的動作。第一次施測出現的高峰值則是移動桌椅造成的。

圖4-3A 常設一館甲醛分析圖

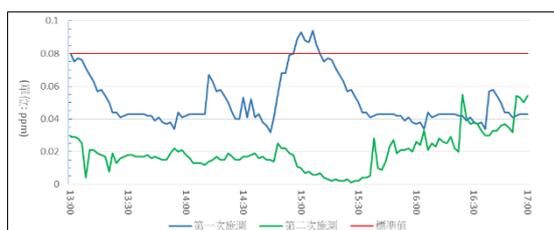
常設二館(如圖4-3B所示)，第一次施測最高達到0.092ppm，最低0.032ppm。對比人流(如圖4-1B所示)得知，參訪團在室內大量活動(14:30~15:00)後，甲醛

濃度一段時間後反映出劇變。第二次施測最高達到0.055ppm，最低為0.001ppm，整體低於標準值。

圖4-3B 常設二館甲醛分析圖

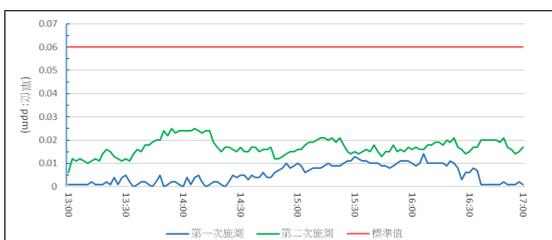
常設一館(如圖4-4A所示)，第一次施測日(平日)最高為0.014ppm，最低為0ppm，第二次施測日(假日)最高為0.025ppm，最低為0.006ppm。

分析圖4-4A、圖4-4B可得知，二次施測日均遠低於標準值，假日雖然均高於平日，但差別微小，都合於標準，數據的起伏和人數亦找不到直接的關係。

圖4-4A 常設一館臭氧分析圖

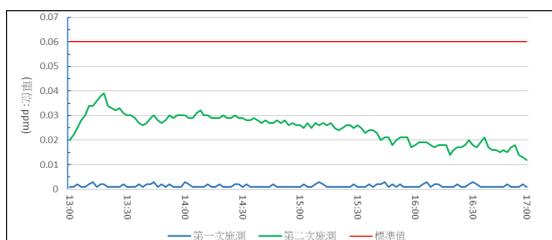
常設二館(如圖4-4B所示)，第一次施測日(平日)最高為0.003ppm，最低為0.001ppm，第二次施測日(假日)最高為0.039ppm，最低為0.012ppm。

圖4-4B 常設二館臭氧分析圖

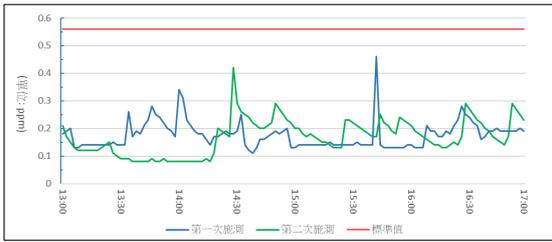
常設一館(如圖4-5A所示)，第一次施測(平日)最高達到0.46 ppm，最低為0.11ppm，整體均低於標準值。第二次施測(例假日)最高達到0.42ppm，最低為0.08ppm，整體也低於標準值。

對比人流(如圖4-1A所示)及筆者的紀錄得知，二次施測出現的高峰值與人數無關，而是當時有翻動書本的動作，並且距離檢測點較近，數值才急遽攀升。

圖4-5A 常設一館TVOC分析圖

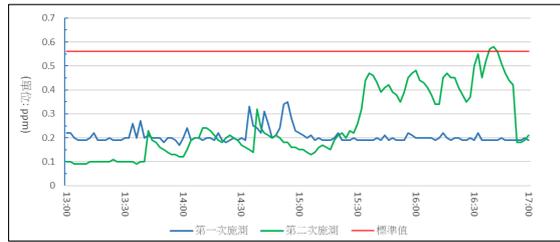
常設二館(如圖4-5B所示)，第一次施測(平日)最高達到0.35ppm，最低為0.17ppm，整體均低於標準值。第二次施測(例假日)最高達到0.58ppm，最低為0.09ppm，後期隨著訪客增加，逐漸攀升甚至超標。由於其活動行為以坐姿閱讀為主，可見常設二館TVOC與訪客人數呈現正相關。

圖4-5B 常設二館TVOC分析圖

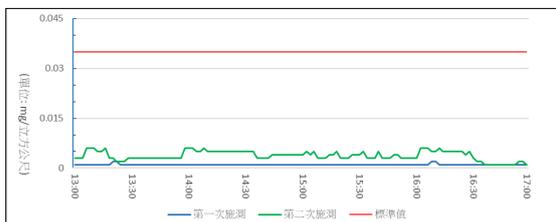
常設一館(如圖4-6A所示)，第一次施測(平日)最高達到0.002mg/m³，最低為0.001mg/m³，整體均低於標準值。第二次施測(例假日)最高達到0.006mg/m³，最低為0.001mg/m³，整體也低於標準值。常設二館(如圖4-6B所示)，第一次施測(平日)最高達到0.002mg/m³，最低為0.001mg/m³，整體均低於標準值。第二次施測(例假日)最高達到0.015mg/m³，最低為0.009mg/m³，整體也低於標準值。分析圖4-9A、圖4-9A可得知，二次施測日均遠低於標準值，假日均高於平日，長時間較高的室內人數會造成PM_{2.5}數值較高。

圖4-6A 常設一館懸浮微粒PM_{2.5}分析圖

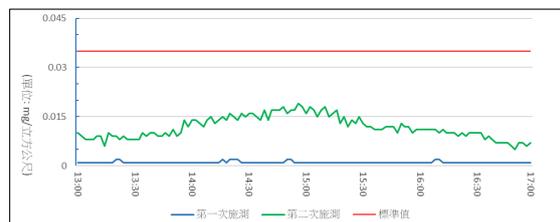
圖4-6B 常設二館懸浮微粒PM_{2.5}分析圖

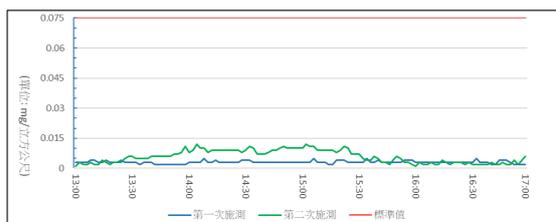
常設一館(如圖4-7A所示)，最高達到0.005mg/m³，最低為0.002mg/m³，整體均低於標準值。常設二館(如圖4-7B所示)最高達到0.04mg/m³，最低0.01mg/m³，整體也低於標準值。分析圖4-7A、圖4-7B可得知，二次施測日均遠低於標準值，不過假日高於平日，長時間較高的訪客人數會造成PM₁₀數值較高。

圖4-7A 常設一館懸浮微粒PM₁₀分析圖

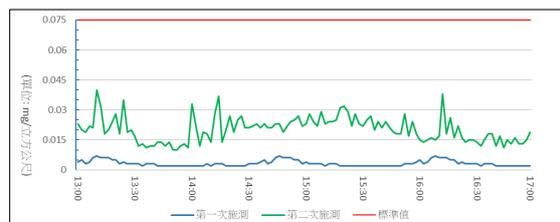
圖4-7B 常設二館懸浮微粒PM₁₀分析圖
