「2020 中華民國營建工程學會第十八屆營建產業永續發展研討會」

臺中鐵路之無障礙電梯點字系統之研究

Research on the Barrier-Free Word System of Elevator in Taichung City Railway

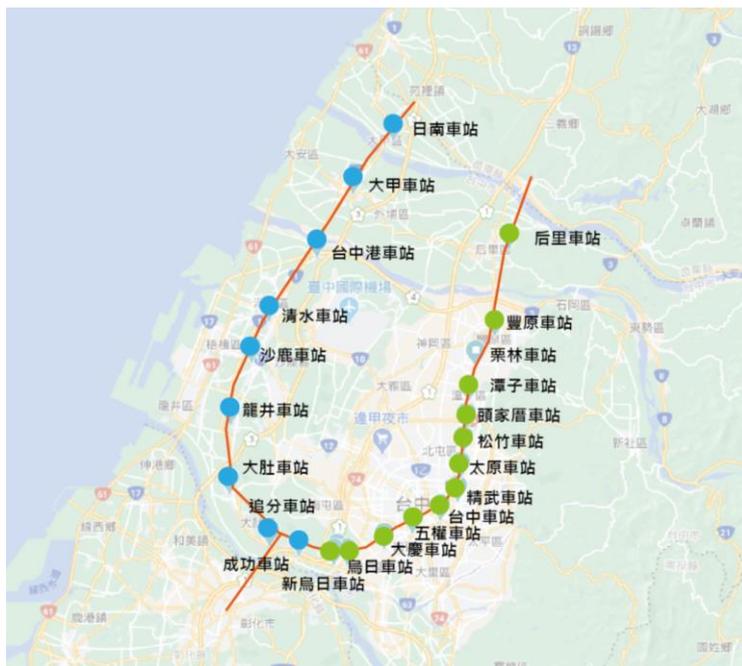
圖 1 台中地區鐵路圖(本研究繪製)

研究對象為臺中交通運輸的火車站主要分為山線(后里車站、豐原車站、栗林車站、潭子車站、頭家厝車站、松竹車站、太原車站、精武車站、臺中車站、五權車站、大慶車站、烏日車站、新烏日車站)以開頭編號M表示與海線(日南車站、大甲車站、臺中港車站、清水車站、沙鹿車站、龍井車站、大肚車站、追分車站、成功車站)以開頭編號O表示為共計22站且周圍多為商業區且發展較為發達，探討研究點字系統上是否有所提升(如圖1)所示。

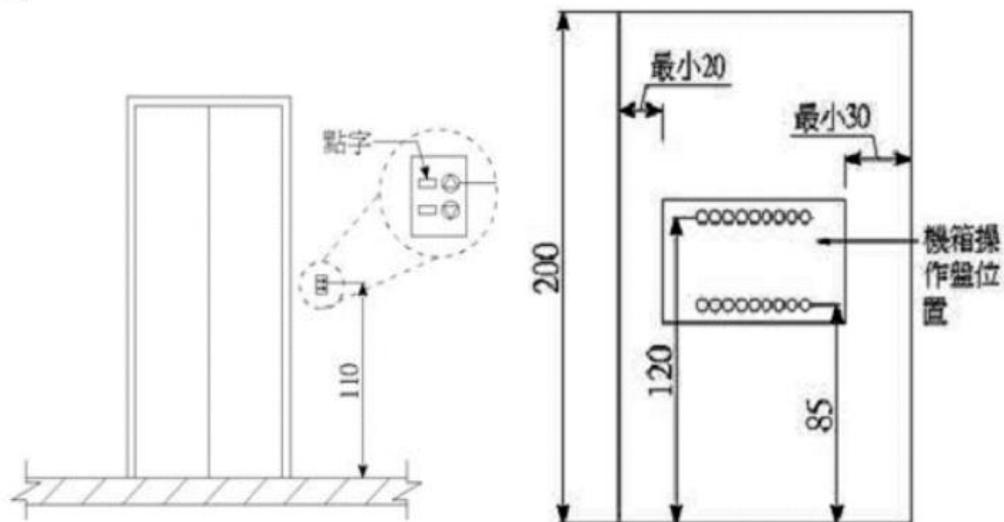
圖 2 點字法規圖

1. 『昇降機呼叫鈕』：梯廳及門廳內應設置2組呼叫鈕，呼叫鈕最小的尺寸應為長、寬各2公分以上，或直徑2公分以上，上組呼叫鈕左邊應設置點字。
2. 『按鈕』：按鈕應為長、寬各2公分以上，或直徑2公分以上，按鈕間之距離不得小於1公分，且不得使用觸控式按鈕。
3. 『點字標示』：點字標示應設置於一般操作盤之上、下、開、關、樓層數、緊急鈴、緊急電話等按鈕左側。

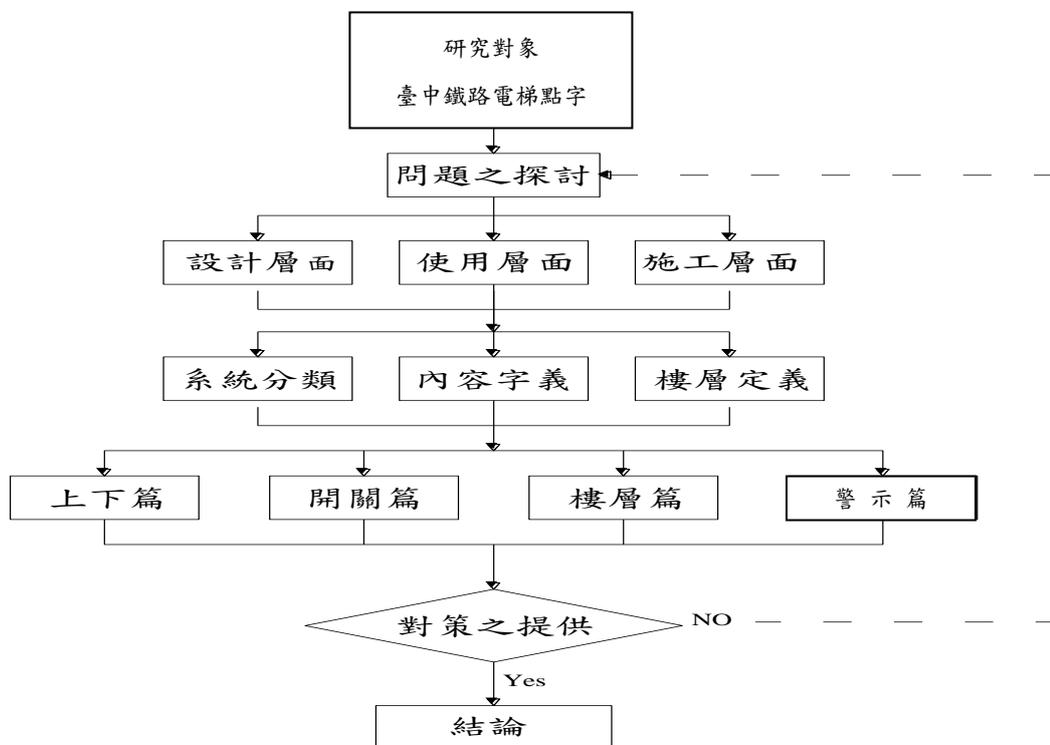
圖 4 研究分析流程圖

先樣本選定研究對象後，進行資料收集、現場調查及拍照、資料整理分析等

之研究方法，再進行電梯點字問題之探討及研究流程，分別為三個層面(設計、使用、施工層面)，選擇按鍵之(系統分類、內容字義、樓層定意)彙整分析後提出對策與結論。流程如下:

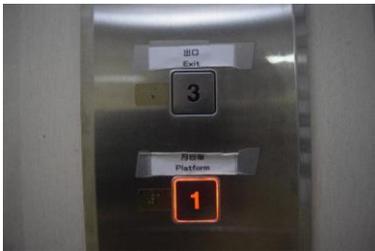
站名	錯誤態樣	正確態樣
沙鹿車站

在使用電梯點字層面而言，點字貼片施作錯誤(照片)或內容字義不正確(照片)、圖示與字義不符(照片)等現況(如表 5 所示)，造成視障者無法正確進行『定位、行動』之行為。故本研究針對臺中鐵路 22 站棟建築物中，無障礙電梯點字『施工與管理』進行分析結果：(一) 上下鍵因忽略而未施工有沙鹿車站(05-01、05-02、05-03)三部電梯(二)開關鍵未施工為沙鹿站(05-02)電梯(三)樓層鍵字義錯誤為栗林車站、頭家厝車站、松竹車站、精武車站、台中車站中共 12 部電梯。

1. 開關鍵未施工的沙鹿車站(05-01)電梯。
2. 上鍵未施工沙鹿車站(05-01)電梯。
3. 下鍵未施工沙鹿車站(05-02、05-03)兩部電梯。

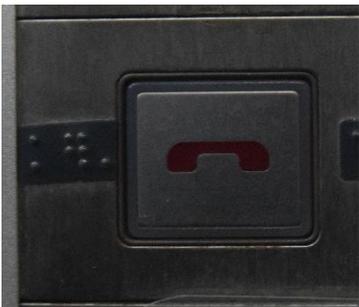
清水車站

經過調查分析比較在點字語言系統中:(一)以『上下鍵』中上和下鍵分別各有2%與4%未施作(+站別)。(二)以『開關鍵』沙鹿車站(05-01)未施作佔1%。(三)『樓層鍵』中未以數字點字表示高達23%。(四)『鈴鍵』后里車站(M5-04)未施作佔1%。(五)『tel鍵』中字義錯誤分別為後里車站(M0-04)和清水車站(04-02)兩部電梯佔其10%。

1. 樓層鍵未以數字點字表示而造成點字字義錯誤為 23% 不符合點字規範 (+ 站別)。
2. tel(英文點字)為表示正確，但經調查發現以呼鍵(厂义)和關鍵(《义弓)點字表示不正確為(M0-04)與(04-02)電梯，約 10%。
