2020 中華民國營建工程學會第十八屆營建產業永續發展研討會

臺中市逢甲大學周邊區影印店

室內空氣品質之探討

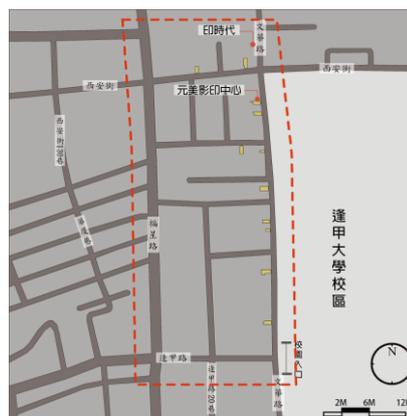
圖 3-1 檢測範圍及對象示意圖

研究範圍以逢甲大學西側為主，實際範圍以西安街、福星路、文華路與逢甲路四條道路間之長方形空間，其範圍面積約 47,040 平方公尺，本研究將以範圍內之兩間影印店作為研究對象，分別為印時代影印輸出社、元美影印中心。(如圖 3-1 所示)。

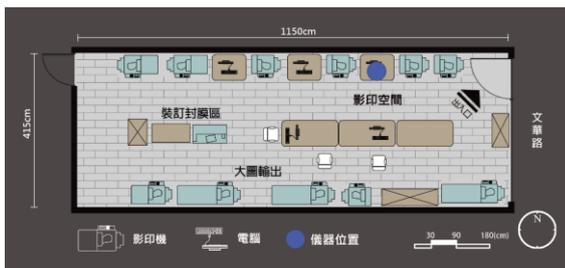
圖 4-1 印時代影印輸出社空間平面圖

印時代位於文華路上，平均服務人員為兩人，使用者較多且出入頻繁，其空間大小約為 48 平方公尺，其服務多數為大量的海報輸出與文書裝訂。室內空調開啟，因此出入口長期關閉，僅有使用者出入時開啟，因此在影印店空氣換氣率較低(如圖 4-1、4-2、4-3 及表 4-1)。

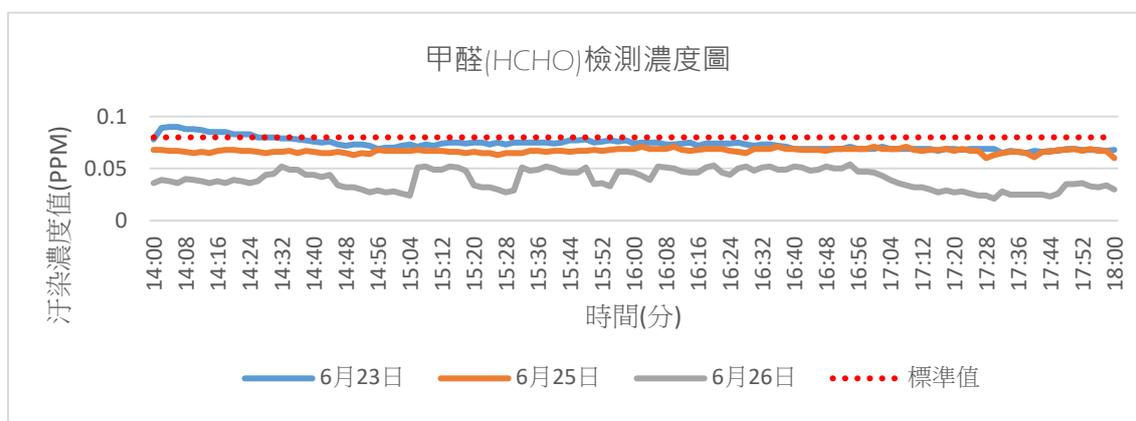
圖 4-4 印時代甲醛(HCHO)檢測濃度圖

甲醛(HCHO)依照現場檢測結果，最大值分別為 6 月 23 日:0.09ppm、6 月 25 日:0.071ppm、6 月 26 日:0.054ppm。因 6 月 23 日下午影印店有使用膠裝封膜器具，因此有短時間超標(0.08 ppm)情況(如圖 4-4)。

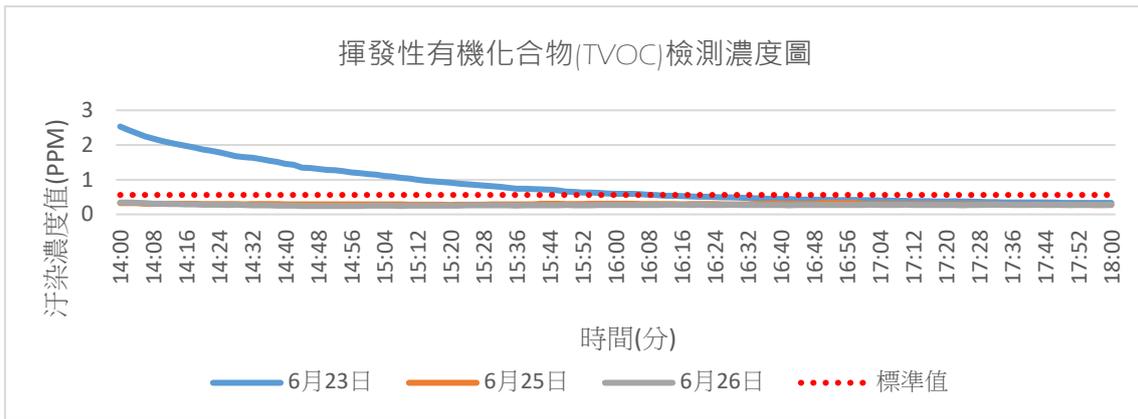
圖 4-5 印時代揮發性有機化合物(TVOC)檢測濃度圖

揮發性有機化合物(TVOC)依照現場偵測結果，最大值分別為 6 月 23 日:2.53ppm、6 月 25 日:0.33ppm、6 月 26 日:0.34ppm。因 6 月 23 日下午影印店

有使用膠裝封膜器具，因此有短時間超過標準值(0.56 ppm)(如圖 4-5)。

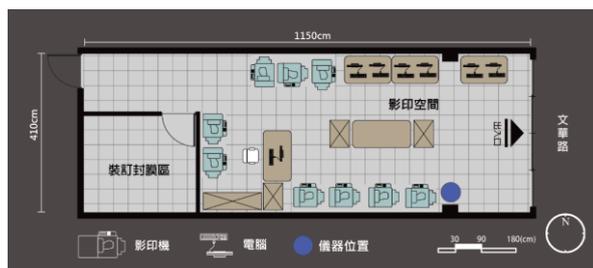
圖 4-6 元美影印空間平面圖

元美影印店位於文華路上，平均服務人員為三人，服務對象主要為學生，使用者較多且出入頻繁，其空間大小約為 39 平方公尺，其裝訂空間與影印空間為不同區域。室內空調開啟，因此出入口長期關閉，因此在影印店空氣換氣率較低(如圖

4-6、4-7、4-8 及表 4-4)。

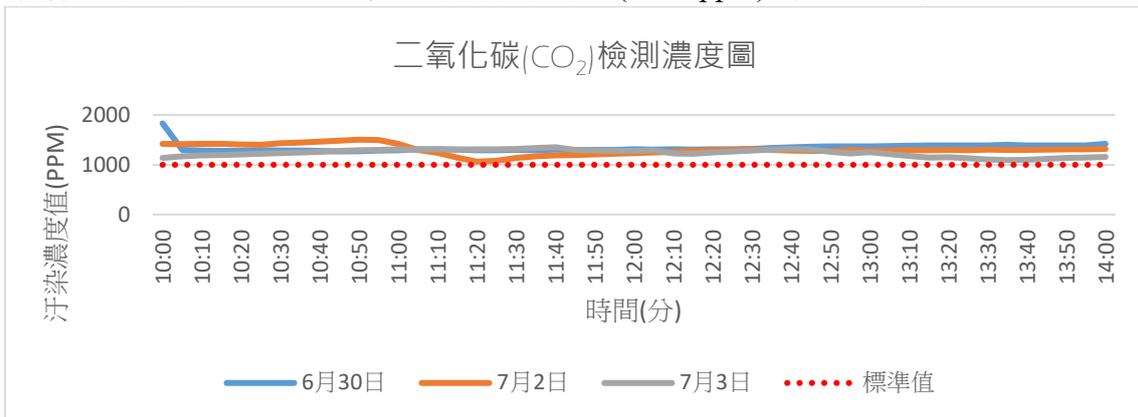
圖 4-9 元美影印二氧化碳(CO₂)檢測濃度圖

二氧化碳(CO₂)依照現場檢測結果，最大值分別為 7 月 7 日:1833ppm(使用人數為 5 人)、7 月 9 日:1505ppm(使用人數為 5 人)、7 月 10 日:1352ppm(使用人數為 4

人)。元美影印空間使用人數雖然不高，但門窗關閉室內通風率低，導致汙染物質累積，因此檢測三日之二氧化碳濃度皆超標(1000 ppm) (如圖 4-9)。

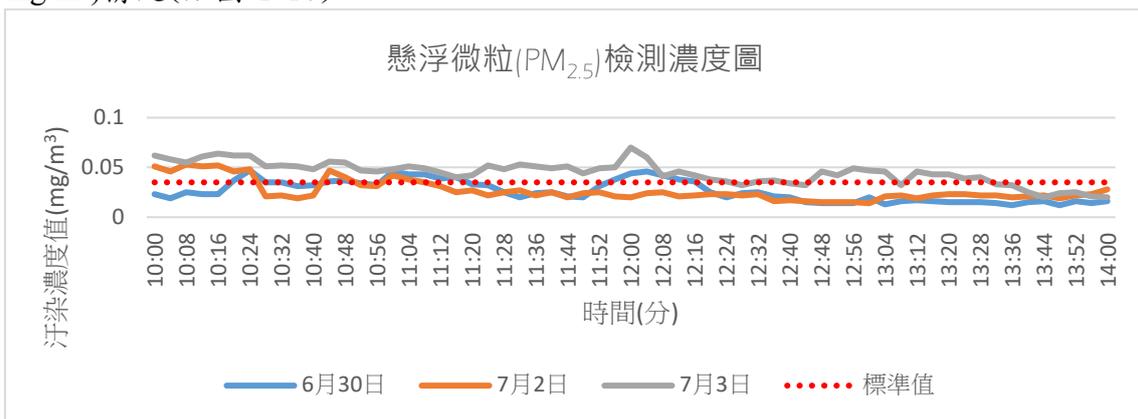
圖 4-10 元美影印懸浮微粒(PM_{2.5})檢測濃度圖

懸浮微粒(PM_{2.5})依照現場檢測結果，最大值分別為 7 月 7 日:0.047 mg/m³(使用影印機為 4 台)、7 月 9 日:0.053 mg/m³(使用影印機為 4 台)、7 月 10 日:0.07 mg/m³(使用影印機為 4 台)。店內影印機大多使用碳粉列印，因此檢測三日皆有超標(0.035 mg/m³)情況(如圖 4-10)。

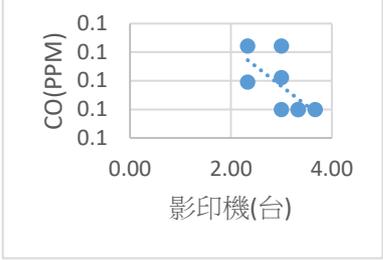
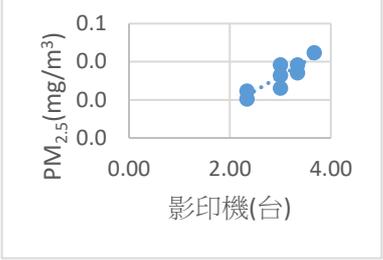
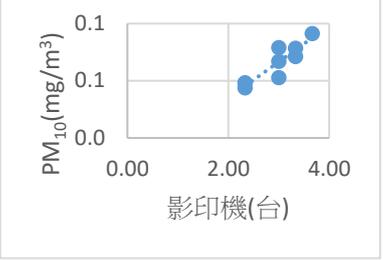
表 4-6 元美影印中心各項變動因子與各汙染因子相關性分析表(高度相關性)

影印機運作數量之中度相關：CO($R^2=0.4282$)；影印機運作數量之高度相關：PM_{2.5}($R^2=0.7883$)、PM₁₀($R^2=0.7927$)。

相關性	$R^2=0.1137$	$R^2=0.2497$	$R^2=0.2451$
影印機 運作數 量

相關性	$R^2=0.4282$	$R^2=0.7883$	$R^2=0.7927$
