綠建築評估指標應用於既有宗教園區的研究— 以宜蘭縣三清宮宗教寺廟建築群為例

**A study applied the green building assessment
indicators to existing religious park — a case
study of San-Ching-Kung park in Yilan County
as example**

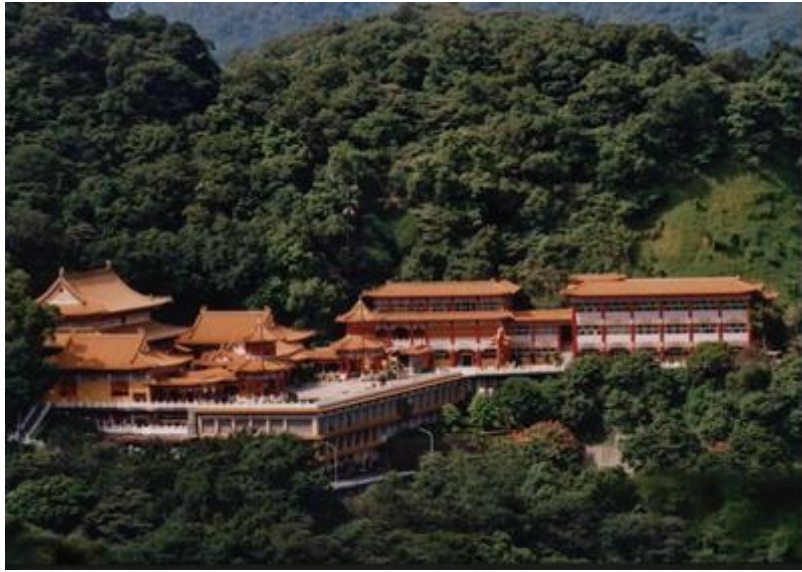
圖1、三清宮園區俯瞰全景圖[1]

本研究案例宜蘭縣三清宮園區係由陳縣長率先無償提供4.25公頃的私有土地，配合地方熱心人士，於1970年6月開始興建。地理環境位於宜蘭縣冬山鄉梅花湖山麓，是一座集中國古典之精粹，堂構鼎壯莊嚴無比的巍峨建築，依山傍水與清靜脫俗的自然景觀相互輝映，蔚為人間仙境。距離羅東市區約七公里，沿途風光明媚，加上梅花湖碧綠清澄，山光水秀相映成趣，堪稱為探幽攬勝的最佳去處。1982年1月25日三清寶殿工程落成，1986年1月積極進行第二期圓明殿、彌羅殿新建工程，1988年2月繼續興建靈官殿、迴廊、鐘鼓樓及地下層之香客大樓、浴室、廁所、會議室、活動場所等。1990年規劃西側文化大樓，一樓辦公室及功德殿；二樓會客室，簡報室；三樓會議室及圖書室等，及九龍壁、牌樓、鯉躍龍門許願池等工程，之後於文化大樓旁增建道場大樓，完成後兩棟建築相鄰互連通。1998年10月，完成現有停車場，向北側斜坡擴建及新建大型公廁等。1999年7月完成西
