「2020 中華民國營建工程學會第十八屆營建產業永續發展研討會」

埔里高工校園教學行政區友善環境之探討

*曾勇翔 (Yung-Hsiang Tseng) **曾 亮 (Liang Tseng) ***楊朝仲 (Chao-Chung Yang)
逢甲大學建設學院 逢甲大學建築專業學院 逢甲大學建設學院
專案管理研究生 副教授 專案管理研究所主任

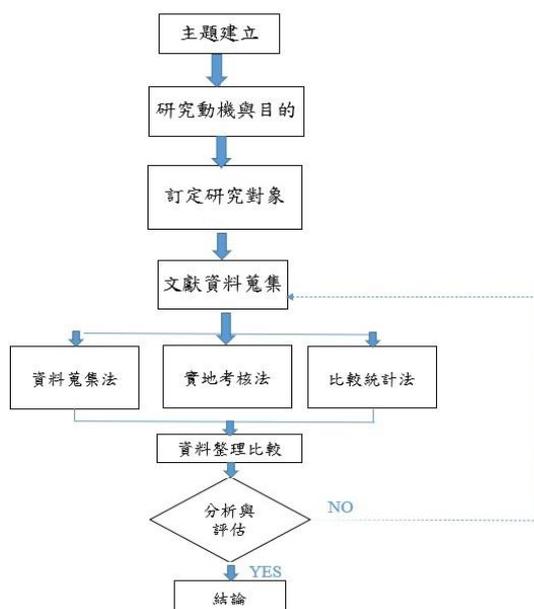
圖 1-2 研究流程圖

本研究流程從『主題建立』開始，經由『訂定研究對象』及，之後區分『資料蒐集法』、『實地考察法』、『比較統計法』等三項評估層面，經由分析比對後，最後提出結論與建議(如圖 1-2)。
