既有住宅漏水型態調查及改善方案之研究

楊正龍 (Cheng-Lung, Yang)

中國科技大學建築研究所碩士生

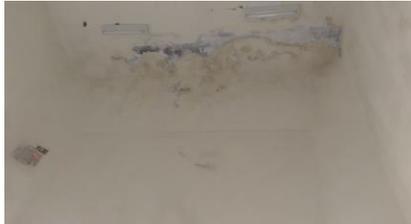
<p style="text-align: center;">屋頂板漏水</p>

<p>原因分析：</p> <p>1. 屋頂防水層超過使用年限而劣化並在下雨時沿屋頂板裂縫滴水。</p> <p>2. 因外力情況造成樓板及防水層龜裂並且漏水處於 1~2 個月後開始出現壁癌。</p> <p>解決方案與對策：</p> <p>既有屋頂地坪面層敲除結構體>結構體裂縫補強>施作面清理清潔>重新鋪設防水層>浸水試驗 72 小時以上>保護層澆置。</p>	<p style="text-align: center;">檢測方法</p> <p>1. 雨量分析法 2. 蓄水測試法 3. 目視勘察法 4. 徵狀分析法 5. 定點濕度監測法</p>
		<p style="text-align: center;">檢測工具</p> <p>1. 含水量檢測計 2. 紅外線熱顯像儀 3. 色水/螢光水</p>
		<p style="text-align: center;">原因分析：</p> <p>1. 窗戶填縫塞將不實，下雨時雨水沿窗框周圍滲漏進室內。</p> <p>2. 因外力情況造成窗戶既有防水層破損並且漏水處於 1~2 個月後開始出現壁癌。</p> <p>解決方案與對策：</p> <p>窗框周延 w20cm 敲除結構體>窗框砍縫處填塞防水水泥>施作面清理清潔>重新塗膜防水層>噴水試驗 20 分鐘以上></p>
<p style="text-align: center;">窗框周延漏水</p>

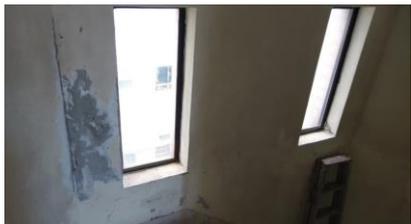
<p style="text-align: center;">檢測方法</p> <p>1. 雨量分析法 2. 灑水/噴水測試法 3. 目視勘察法 4. 徵狀分析法 5. 定點濕度監測法</p>	<p style="text-align: center;">檢測工具</p> <p>1. 含水量檢測計 2. 紅外線熱顯像</p>

抹設新粉刷層。	儀 3. 色水/螢光水
<p style="text-align: center;">給水管線漏水</p>

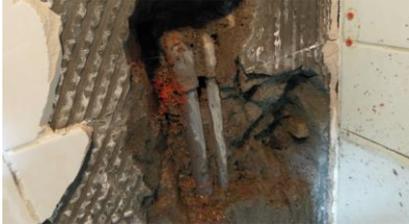
<p>原因分析：</p> <p>1. 牆壁或地板出現大量積水，給水管承受不住管內壓力進而爆裂。</p> <p>2. 因地震外力、熱脹冷縮等情況造成水管破損。</p> <p>解決方案與對策：</p> <p>漏水處敲除至給水管處>更換相同材質之管線>給水管滿水試驗 24 小時以上>抹設新粉刷層。</p>	<p style="text-align: center;">檢測方法</p> <p>1. 水樣本分析法 2. 紅外線掃描法 3. 目視勘察法 4. 流量錶測試法 5. 水管壓力監測法</p> <p style="text-align: center;">檢測工具</p> <p>1. 水管壓力計 2. 紅外線熱顯像儀 3. 水質分析紙</p>
<p style="text-align: center;">浴室廁所漏水</p>

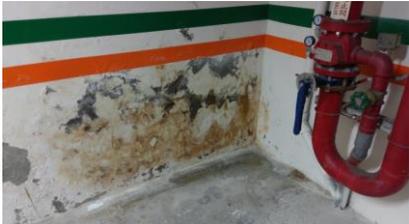
<p>原因分析：</p> <p>1. 地下室永久壁蜂窩或裂縫，下雨時地下水上升後經擋土牆而進入室內。</p> <p>2. 原有導水設施遭土壤沉泥或結構體結晶物堵塞，導致無法排水進而溢水進室內。</p> <p>解決方案與對策：</p> <p>永久壁粉刷層敲除至結構體>壁面漏水源打設導水暗溝>平面安裝導水暗管>水源導至筏式基礎內>抹設新粉刷層。</p>	<p style="text-align: center;">檢測方法</p> <p>1. 歷程分析法 2. 紅外線掃描法 3. 目視勘察法 4. 徵狀分析法 5. 定點濕度監測法</p> <p style="text-align: center;">檢測工具</p> <p>1. 含水量檢測計 2. 紅外線熱顯像儀 3. 水質分析紙</p>

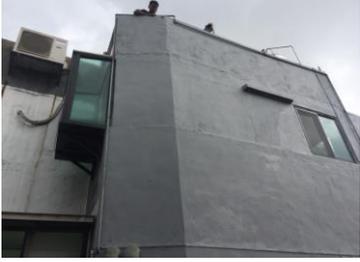
<p style="text-align: center;">外牆漏水</p>	<p>原因分析：</p> <p>1. 外牆牆體磁磚鼓起或抵石面層大面積破損，雨水沿開口處進入磚造外牆，導至紅磚產</p>	<p style="text-align: center;">檢測方法</p> <p>1. 歷程分析法 2. 紅外線掃描法 3. 灑水/噴水測</p>

<p>生吸水現象。</p> <p>2.外牆釘掛各種物件，附掛物自重導致固定金屬產生空隙，雨水經鑽孔處進入室內。</p> <p>解決方案與對策： 牆面鼓起或鬆脫處清除>磚縫處填補防水水泥>重新塗膜防水層>噴水試驗 20 分鐘以上>抹設新粉刷層。</p>	<p>試法</p> <p>4. 目視勘察法 5. 徵狀分析法 6. 定點濕度監測法</p> <p>檢測工具</p> <p>1. 含水量檢測計 2. 紅外線熱顯像儀 3. 色水/螢光水</p>
<p style="text-align: center;">地下室頂板漏水</p>

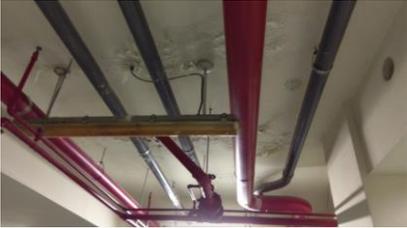
<p>原因分析：</p> <p>1.中庭地坪曾經遭受地震外力拉扯防水層，導至防水層產生撕裂情況，雨水則經此弱面處入侵結構體空隙，在進入室內。</p> <p>2.地坪混凝土出現乾縮裂縫，而雨水經防水層破損處進入地下室。</p> <p>解決方案與對策： 既有中庭地坪面層敲除結構體>結構體裂縫補強>施作面清理清潔>重新鋪設防水層>浸水試驗 72 小時以上>保護層澆置。</p>	<p>檢測方法</p> <p>1. 紅外線掃描法 2. 灑水/噴水測試法 3. 目視勘察法 4. 徵狀分析法 5. 定點濕度監測法</p> <p>檢測工具</p> <p>1. 含水量檢測計 2. 紅外線熱顯像儀 3. 色水/螢光水</p>
